1 Feuchtigkeit als Auslöser von Schimmelpilzbildungen

10 Praxisbeispiele für baulich bedingte Schimmelpilzbildungen

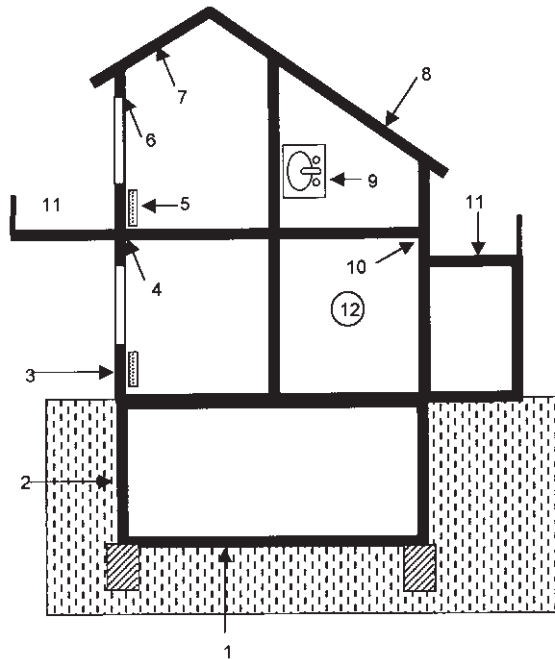
- 1 Fehlende oder nicht fachgerechte Fußbodenabdichtung
- 2 Fehlende oder nicht fachgerechte Vertikalabdichtung
- 3 Risse oder Beschädigungen am Außenputz
- 4 Wärmebrücken, beispielsweise durchlaufende Balkonplatte ohne Wärmedämmung
- 5 Undichtheiten an Heizungsrohrleitungen
- 6 Unzureichend gedämmter Rollladenkasten
- 7 Fehlerhafte Luftdichtheitsschicht
- 8 Undichtheiten an der Dacheindeckung
- 9 Undichtheiten an Sanitärrohrleitungen
- 10 Unzureichend gedämmte Deckenstirnseite
- 11 Undichtheiten an Balkon, Flachdach oder an der Terrasse
- 12 Nutzungsbedingte Feuchtequellen

Abb. 1.1: Schematische Darstellung, an welchen Stellen in einem Gebäude beispielsweise Feuchtigkeit auftreten kann

In Abb. 1.1 ist schematisch in einer Skizze dargestellt, an welchen Stellen beispielsweise baulich bedingte Feuchtigkeit in einem Gebäude auftreten kann.

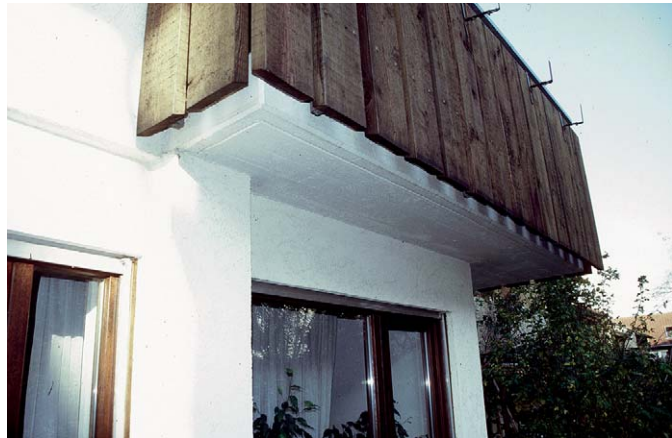
Auskragende Balkondeckenplatten aus Beton (Abb. 10.1) stellen eine Wärmebrücke dar, die zu Schimmelpilzbildungen an der Innenseite der Wohnung unterhalb des Balkons führen können (Abb. 10.2). In dem vorliegenden Fall war die auskragende Balkondeckenplatte weder thermisch getrennt noch lag eine Wärmedämmung im Inneren der Wohnung an der Deckenunterseite raumseitig des Balkons vor. Diese Wärmebrücke führte zu einer Temperaturabsenkung an der Deckenwandkante zum Balkon, sodass dort günstige Bedingungen für Schimmelpilzbildungen entstanden. Insbesondere in der oberen Außenecke waren intensive Schimmelpilzbildungen aufgetreten.

Abb. 10.1: Balkon mit von innen nach außen durchlaufender Balkonplatte aus Beton

Auskragende Balkonplatten aus Beton stellen Wärmebrücken dar, wenn nicht zusätzliche Maßnahmen zur Verhinderung eines Wärmestroms nach außen getroffen werden. Solche Maßnahmen sind zum Beispiel das Anbringen einer Wärmedämmung an der Deckenwandkante zum Balkon (siehe Abschnitt 5.2 und Abb. 5.3). Bei Neubauten sollten auskragende Deckenplatten generell mit einer thermischen Trennung ausgeführt werden. Am günstigsten ist es, wenn die Balkonplatte vorgesetzt wird und keinen direkten Kontakt mit dem Gebäude aufweist.

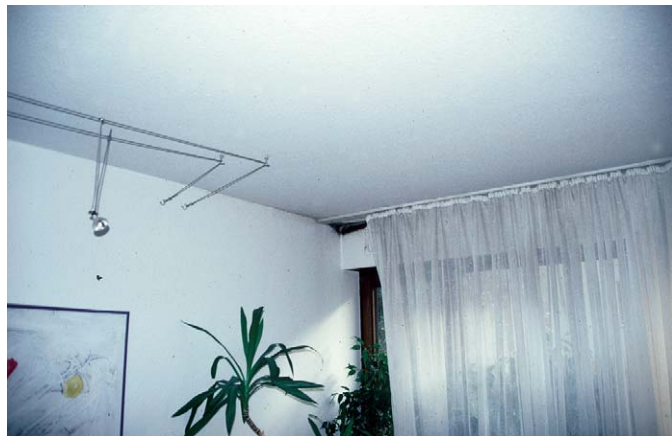
Abb. 10.2: Schimmelpilzbildungen in der Ecke unterhalb einer nach außen durchlaufenden Balkonplatte aus Beton

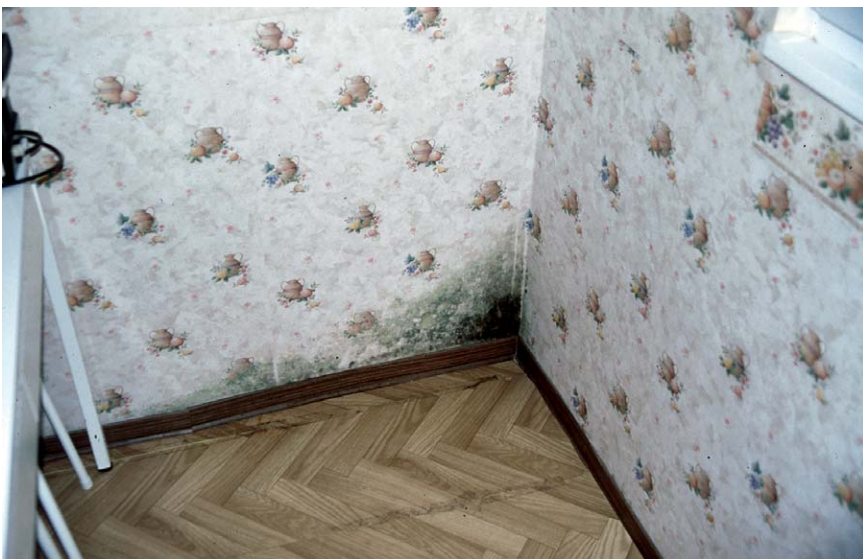
In einem größeren Mehrfamilienhaus waren in der unteren Außenecke einer Küche Schimmelpilzbildungen aufgetreten (Abb. 10.3). Von den Bewohnern wurde angegeben, dass die Schimmelpilzbildungen in der betroffenen Ecke regelmäßig in jedem Winter auftreten und nach der Heizperiode wieder entfernt werden. Alle anderen Bereiche der Wohnung waren schimmelfrei. Die Küche befand sich oberhalb eines Laubengangs (Abb. 10.4).

Abb. 10.3: Schimmelpilzbildungen in der Außenecke einer Küche oberhalb eines Betonpfeilers

Durchlaufende Betonpfeiler müssen vermieden werden, wenn die Außenwand aus Beton mit außenseitigem Wärmedämm-Verbundsystem besteht. Falls sie statisch zwingend erforderlich sind, dann muss an der Innenseite der Außenwand eine Wärmedämmung mit Dampfsperre und Abdeckung eingebaut werden, um die Wärmebrücke zu minimieren.

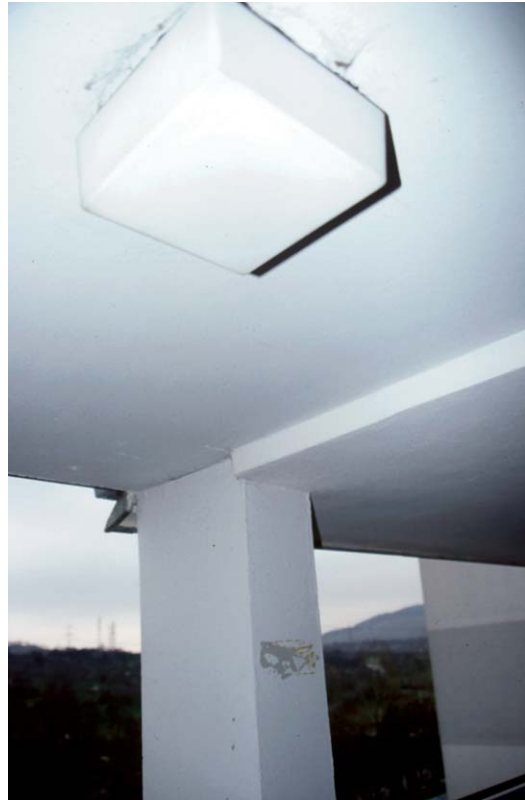
Abb. 10.4: Der Betonpfeiler weist eine Verbindung zur Außenwand aus Beton auf und stellt somit eine Wärmebrücke dar

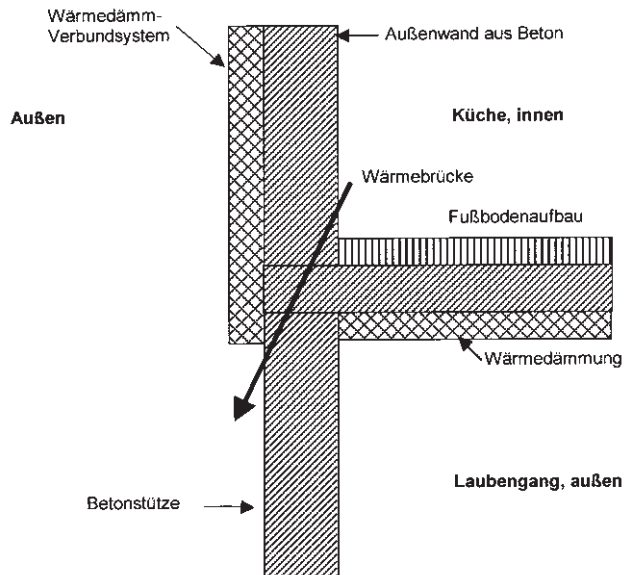
Bei der Untersuchung zeigte sich, dass die Außenwand aus Beton erstellt worden war und an der Außenseite ein Wärmedämm-Verbundsystem aufwies (Abb. 10.5). Die Unterseite der Decke unterhalb der Küche wies ebenfalls eine Wärmedämmung auf. Direkt unterhalb der betroffenen Außenecke war jedoch ein Betonpfeiler vorhanden (Abb. 10.4). Über diesen Betonpfeiler lag eine Wärmebrücke von der Küche nach unten zum Außenbereich vor. Diese Wärmebrücke war die Ursache der Schimmelpilzbildungen.

Abb. 10.5: Wärmebrücke über einer Betonstütze

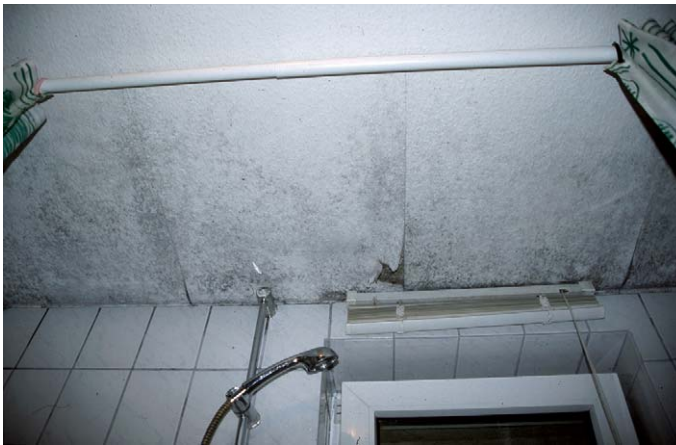
Im Badezimmer eines Anfang des 20. Jahrhunderts erstellten Zweifamilienhauses waren an der Deckenunterseite Schimmelpilzbildungen (Abb. 10.6) aufgetreten.

Abb. 10.6: Schimmelpilzbildungen an der Deckenunterseite einer Badezimmerdecke

Bei der Untersuchung des Gebäudes wurde festgestellt, dass die Badezimmerdecke aus Beton bestand. An der Außenseite war zu erkennen, dass an der Deckenstirnseite keine Wärmedämmung angebracht war. Hier lag eine Wärmebrücke über die Badezimmerdecke nach außen zur Deckenstirnseite vor (siehe auch Abschnitt 5.3 und Abb. 5.4). Diese Wärmebrücke hat die Schimmelpilzbildungen an der Deckenunterseite verursacht.

Stirnseiten von Betondecken, die an Außenluft grenzen, müssen zwingend eine Wärmedämmung erhalten, damit die Wärmebrückenwirkung über das Deckenaufleger verhindert wird. Wenn bei älteren Gebäuden diese Wärmedämmung fehlt, dann muss durch eine bauliche Maßnahme die Wärmebrücke beseitigt werden, um vor späteren unliebsamen Überraschungen geschützt zu sein. In solchen Fällen ist insbesondere das Anbringen eines Wärmedämm-Verbundsystems an der Fassade eine geeignete Maßnahme. Hierdurch wird der Wärmeschutz des Gebäudes verbessert und Wärmebrücken über die Fassade werden beseitigt.
